# ترميم آثار فوه

فوه ١٩٩٧

إعداد : قطاع الآثار الإسلامية والقبطية

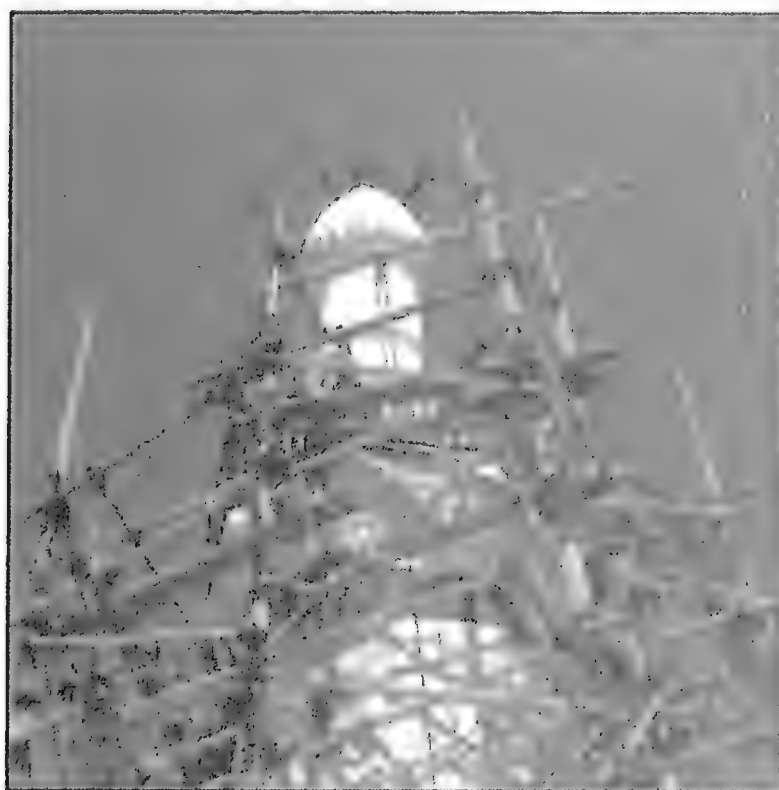
- ٩- ضياع معظم زخارف المئذنة وتلف مقرنصاتها وتغطية الشريط ذى الطوب المنجور بها .
- ١٠- سوء حالة التركيبات الكهربائية وعدم ملاءمتها للطابع الاثرى للجامع .
- ١١- إضافة موزايكو حديث لمكسلى الباب الرئيسى ووجود انفصال واضح بين كتلى المئذنة والواجهة الرئيسية .
- ١٢- وجود شروخ باللوحات الرخامية ، وترميم سابق بالمنبر ، وتلفيات بالمقصورة .
- ١٣- ارتفاع منسوب الشارع أمام الجامع .
- ١٤- وجود شجرتين بفناء الميضأة أثرتا تأثيرا سلبيا على المنشأة .

مئذنة مسجد نصر الله أثناء الترميم

- ١- ترميم جميع الجدران والبوائك والعقود بتزوير الشروخ إحلال المباني المتهالكة ، خاصة أسفل السقف وتركيب أخشاب بديلة مع عمل الأشرطة الخشبية ذات الزخارف وعناصر السقف الأصلية .
- ٢- تركيب النوافذ بالكامل للجامع بالمواصفات التى استقر عليها رأى بما كان باقيا بالجامع وقياسا على النوافذ القديمة بالمساجد والجوامع الأخرى، وكذلك تركيب أبواب الغرف والمئذنة ، وعمل درابزين للمئذنة بنفس الشكل الأصلى .
- ٣- تغيير جميع شبكة الكهرباء وتركيب مشكاوات على الأوتار وفوانيس للمئذنة والمداخل .
- ٤ - تكسير بياض المئذنة من الخارج بعد رصد جميع زخارف البدن ، والكشف عن شريط من الطوب المنجور أسفل المقرنصات ، وإعادة

جميع زخارف المئذنة ومعالجة المقرنصات والخوذة ورقبتها ،  
ومعالجة الكحلة العريضة داخل المئذنة وعمل إنارة لها من الداخل  
وتركيب كوابيل خشبية بالخوذ بدلا من الكوابيل التالفة .

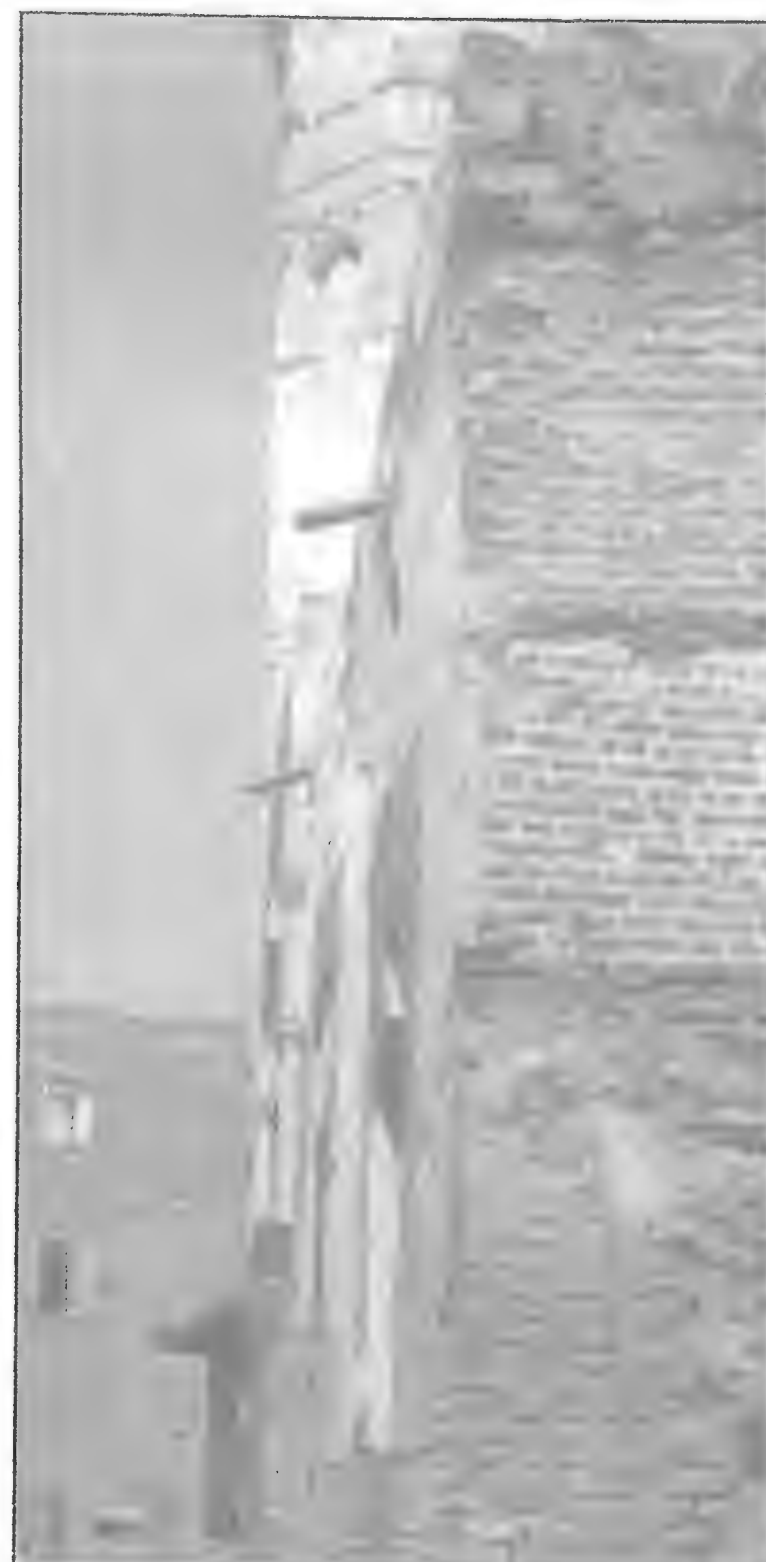
- ١- حدوث تصدعات وشروخ ظاهرة بمناطق متفرقة بالجدران والعقود.
- ٢- إنهيار جزء من السقف جهة الغرب ، أثر كسر فى العروق الخشبية مما أدى الى غلق المسجد وتوقف الصلاة به نحو ثمانية شهور.
- ٣- إنتشار الأصابة الحشرية والفطريات بالعناصر الخشبية وتأثير العوامل الجوية (الأبواب ، النوافذ الأعتاب ، دكة المبلغ ، السقف ، الأوتار ، الشخشيخة ، مظلة الميضاة ، داريزين المئذنة) .
- ٤- وجود تشكيلة من النوافذ مخالفة لبقايا قديمة واختفاء معظم خشب الخراط.
- ٥- تغطية الأرضية الحجرية الأصلية بأرضية خشبية غطت قواعد الأعمدة ، مع تجليد الأسفال للجدران بأخشاب تفاديا للرطوبة الظاهرة .
- ٦- سقوط أجزاء كثيرة من بياض الجامع بالجدران والعقود .
- ٧- فقدان معظم أجزاء الكحلة البارزة بزخارف الواجهة وأعلى المحاريب ، ووجود طلاءات زيتية بدخلات المحاريب وطواقيها وتلفيات بمقرنصات.
- ٨- سوء حالة الميضاة وتسوس سقفها وتلف دورات المياه وتصدع جدرانها .

مسجد نصر الله قبل الترميم

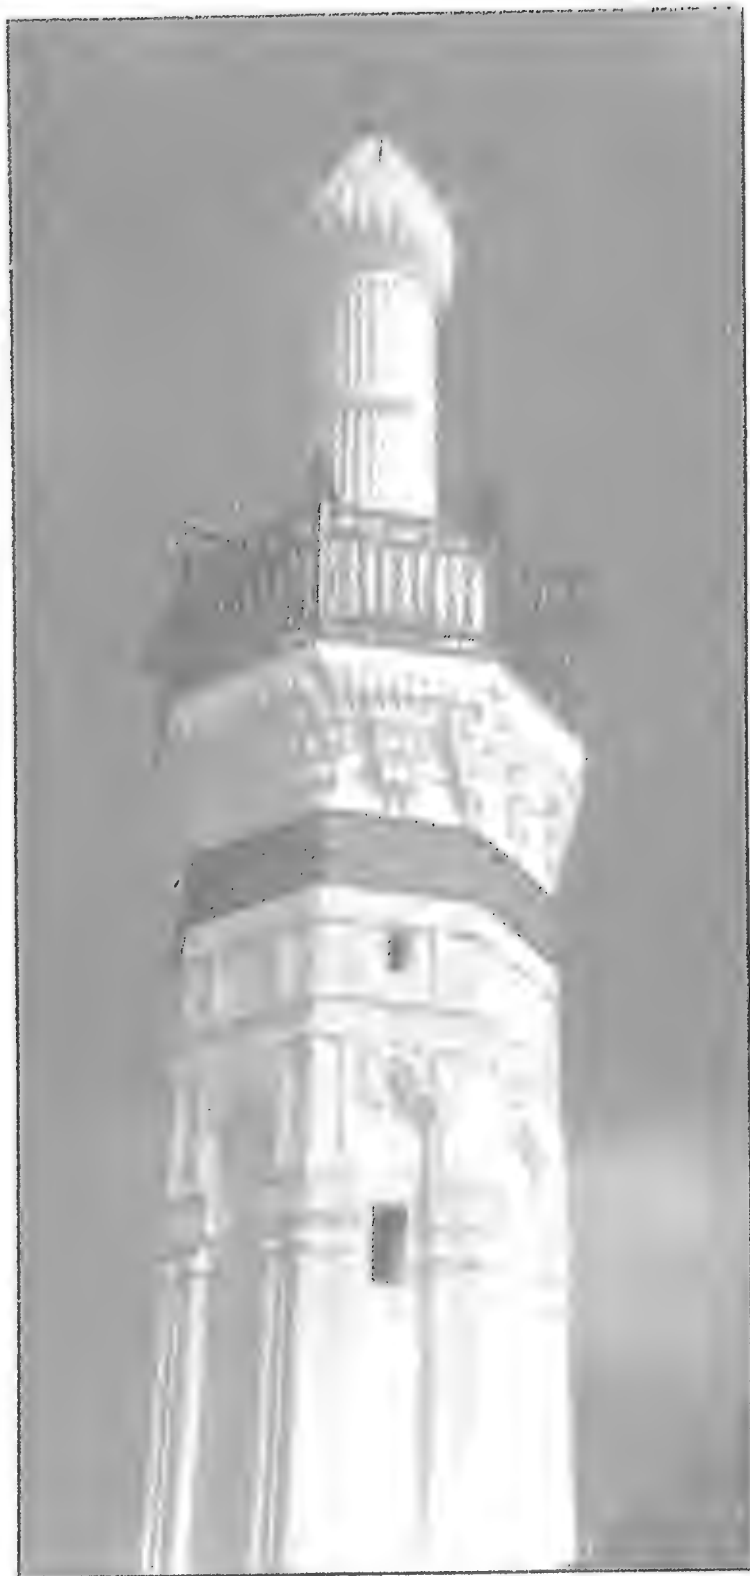
مئذنة مسجد نصر الله بعد الترميم

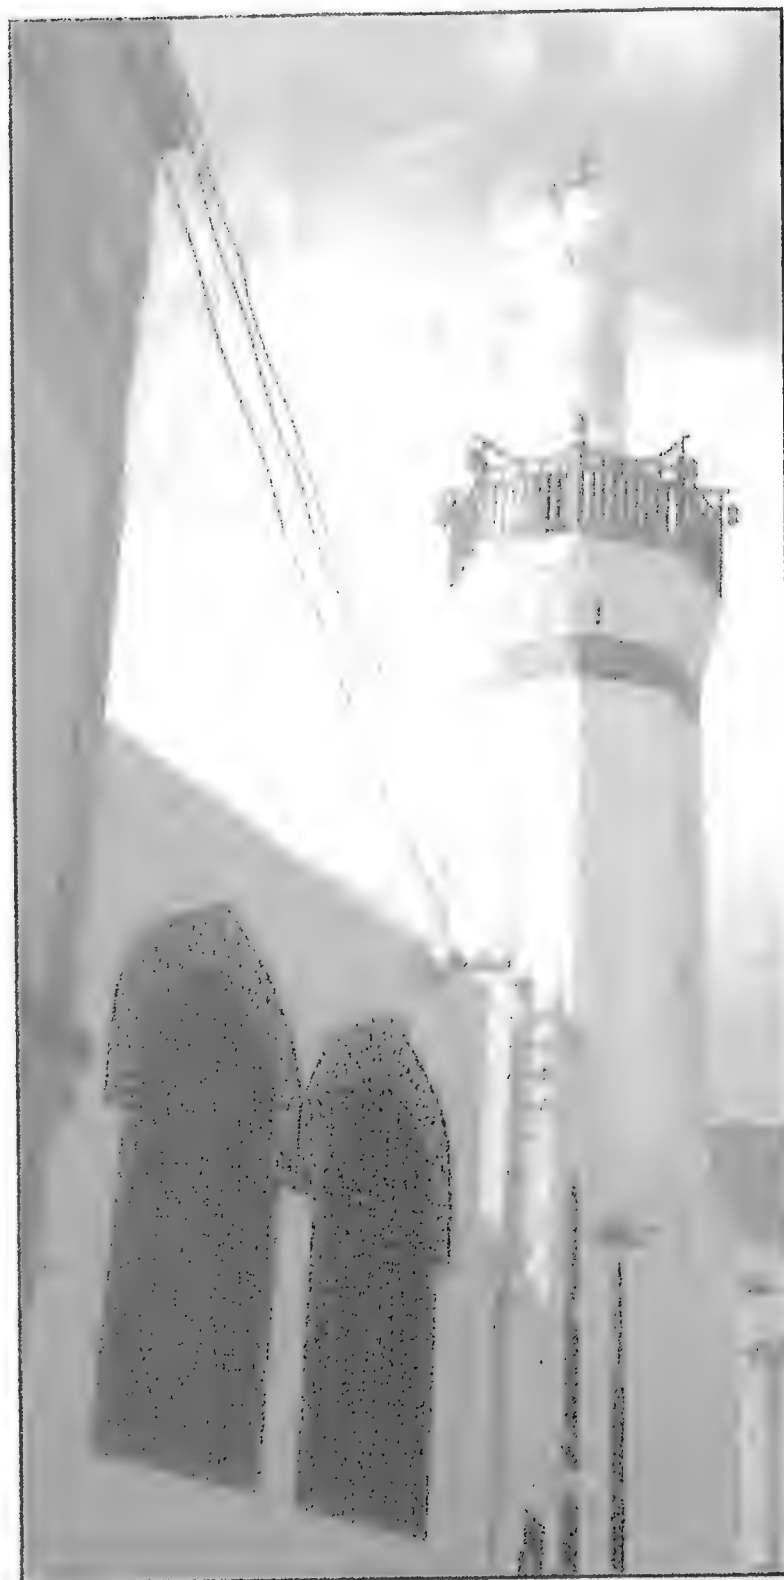
مسجد نصرالله بعد الترميم

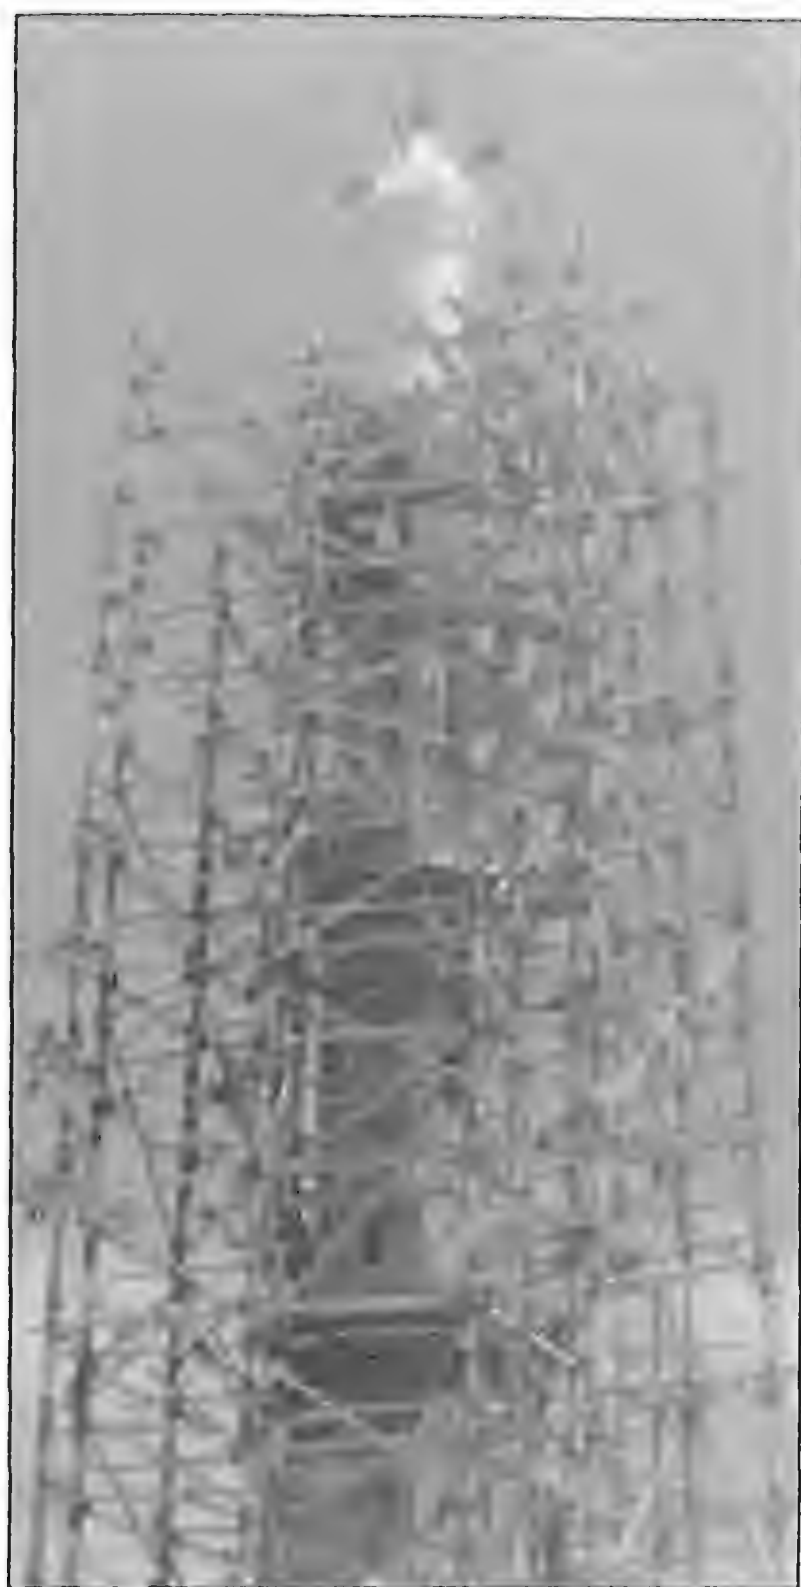
٥ - وصلت المئذنة الى درجة كبيرة من الخطورة نتيجة لوجود بعض الميل فى الدورة الاخيرة للمئذنة وتلف معظم المقرنصات الحاملة لدورات المئذنة ادى الى تفكك السياج الخشبى للشرفات .

متكئة جامع عبد الرحيم القنائي  
أثناء الترميم

١- ترميم دورات المئذنة الثلاث وإعادة الزخارف المعمارية ، ومعالجة المقرنصات والخوذة والرقبة ، ومعالجة الكحلة العريضة داخل المئذنة، مع عمل إنارة لها من الداخل ، وتركيب كوابيل خشبية بالخوذة بدلا من التالفة ، وكذلك عمل كشافات لاضائها ليلا أعلى سقف الجامع وتركيب هلال نحاسى لها وتكسير بياض المئذنة من الخارج وإعادة اظهار الشرائط الزخرفية من الطوب المنجور .

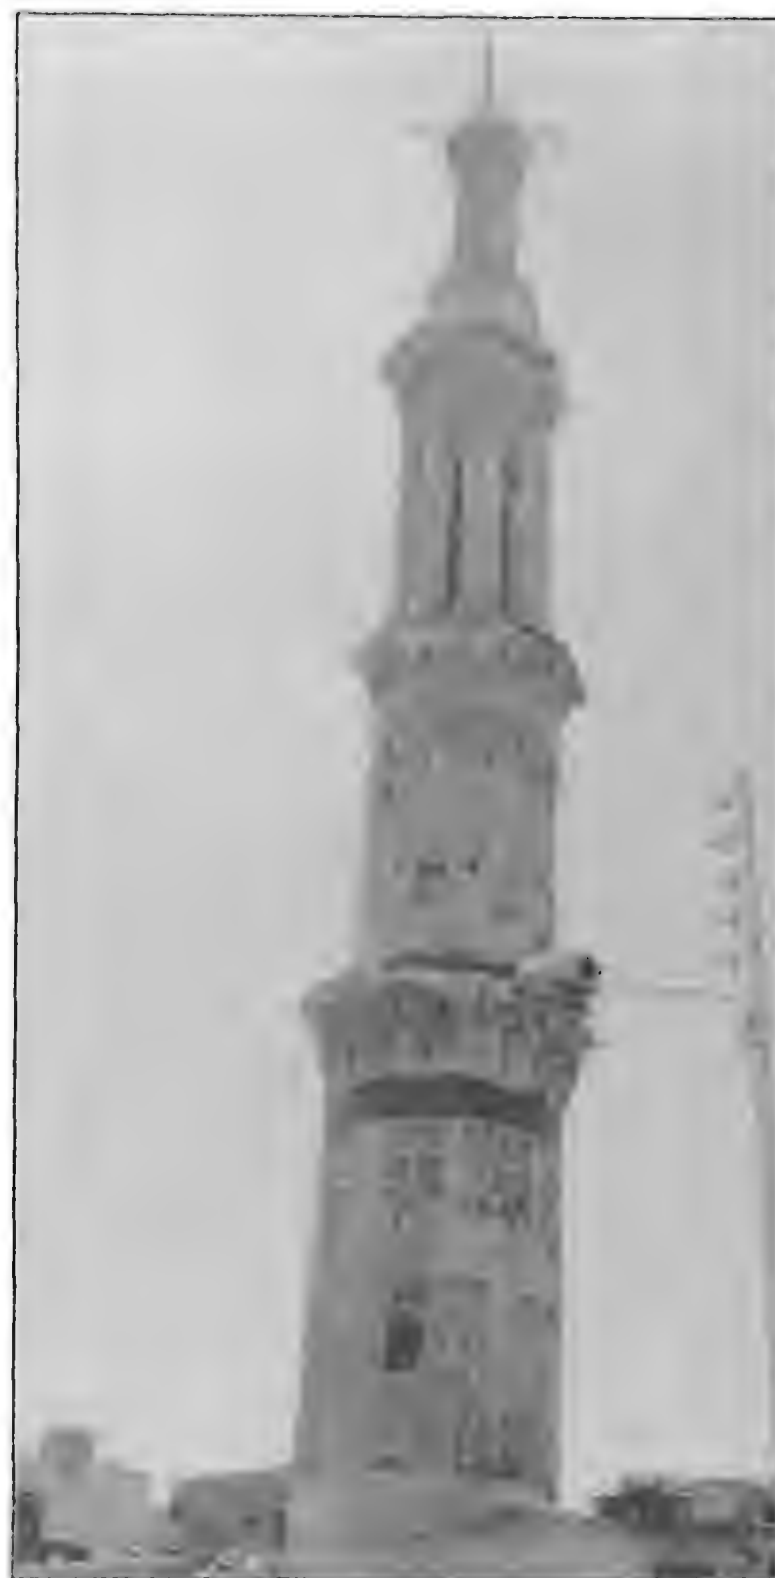
٢ - حدوث هبوط فى العديد من الأعمدة الحاملة للعقود أحدث تصدعات فى العقود بالإضافة الى وجود ميل واضح بها .

جامع عبد الرحيم القنائي قبل الترميم  
« وظهر ميل المتكئة »

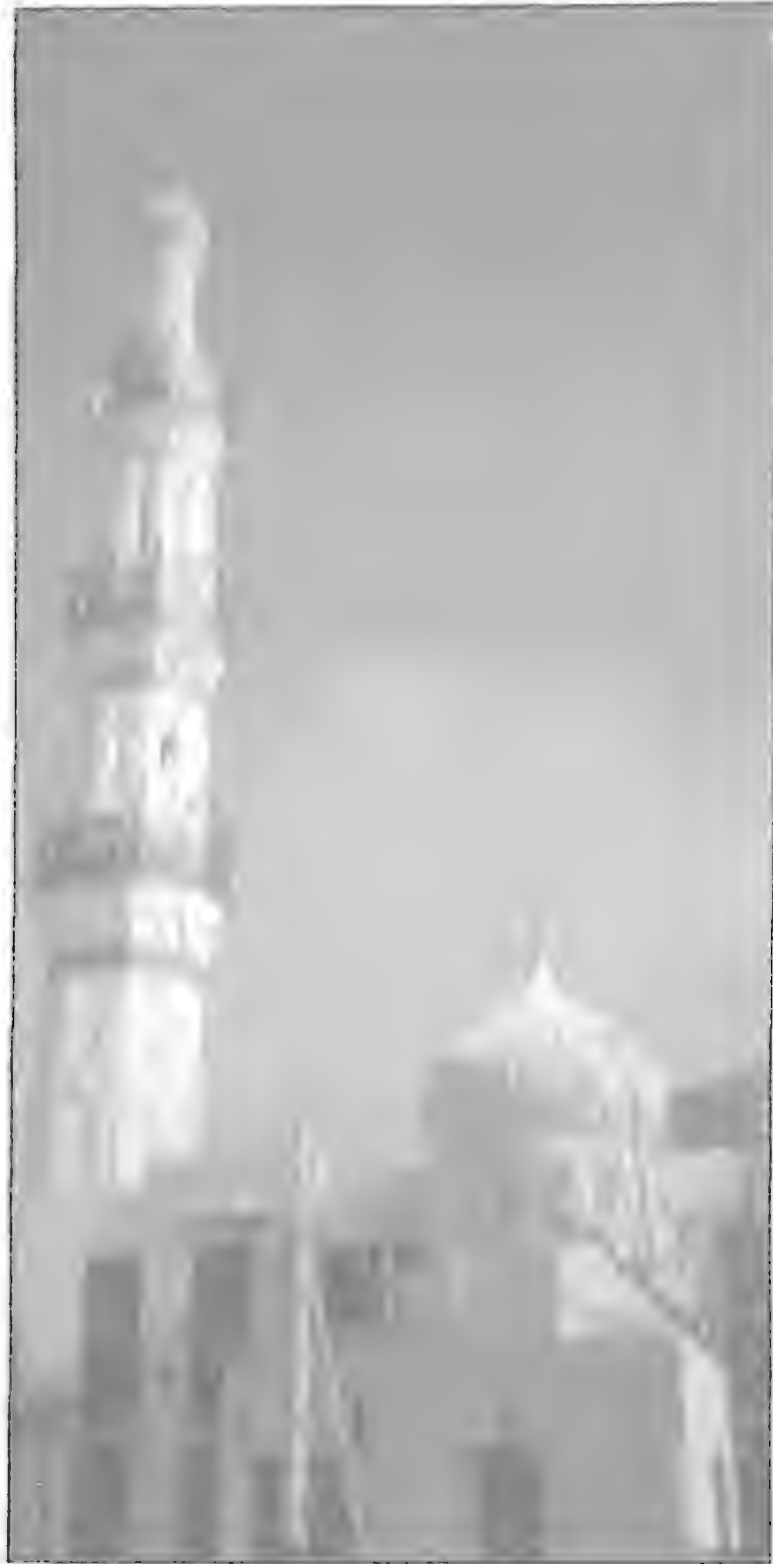
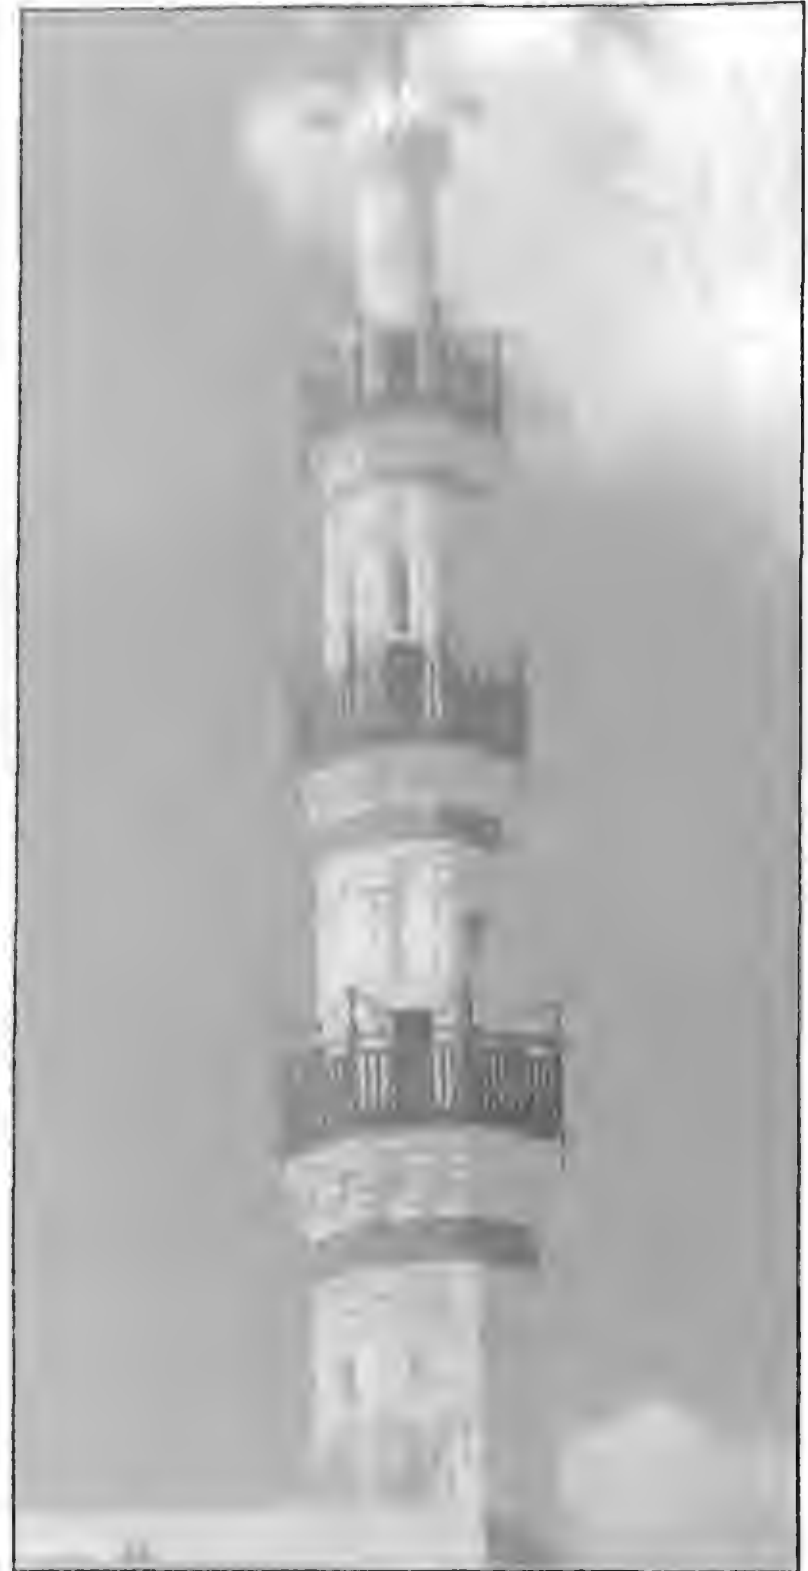
جامع عبد الرحيم القنانيك بعد الترميم

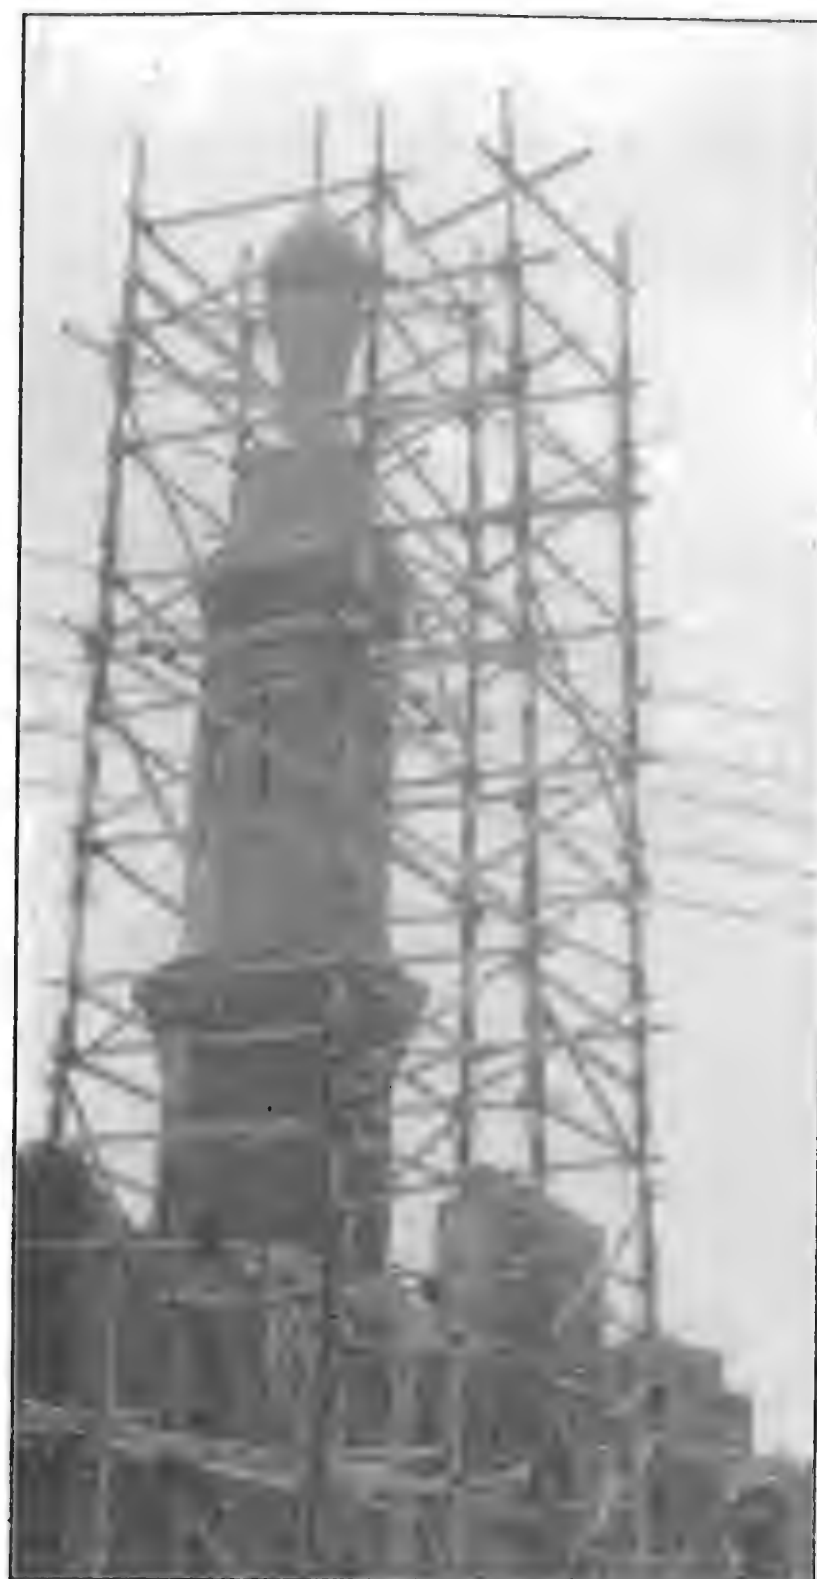
جامع أبو المكارم أثناء الترميم

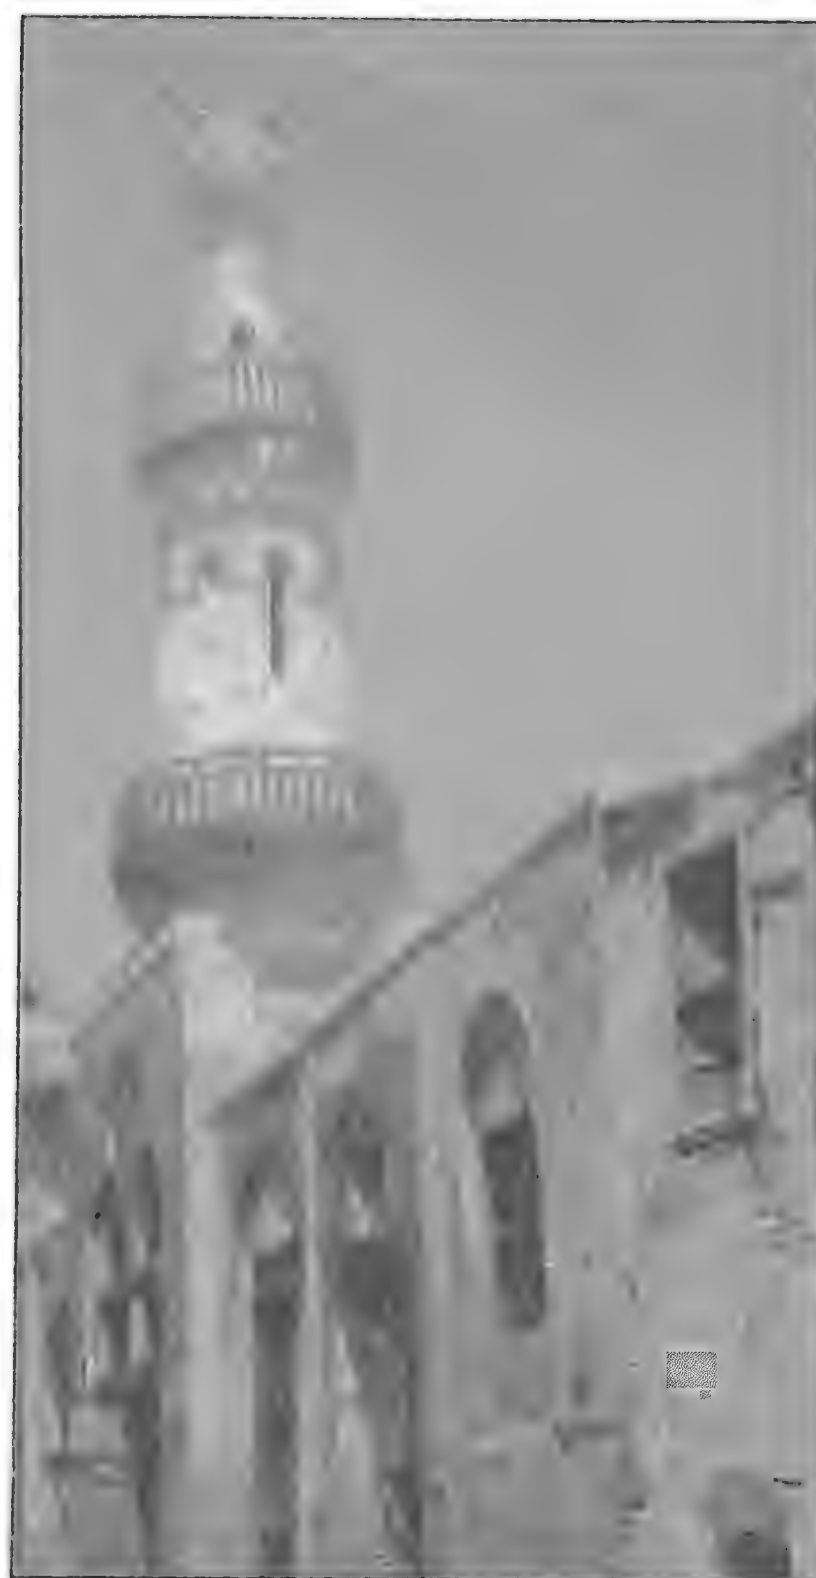
- ١- تهالك تام بالحوائط والأسقف وطمع بالأساسات .
- ٢- تصدع بالحوائط والعقود الداخلية .
- ٣- وجود تصدعات وتهالك بجسم المئذنة ومقرنصاتها .
- ٤- تلف الأرضيات الحجرية من أثر الرشح .
- ٥- تهالك تام بدورات المياه من مباني وصرف صحي .

جامع أبو المكارم قبل الترميم

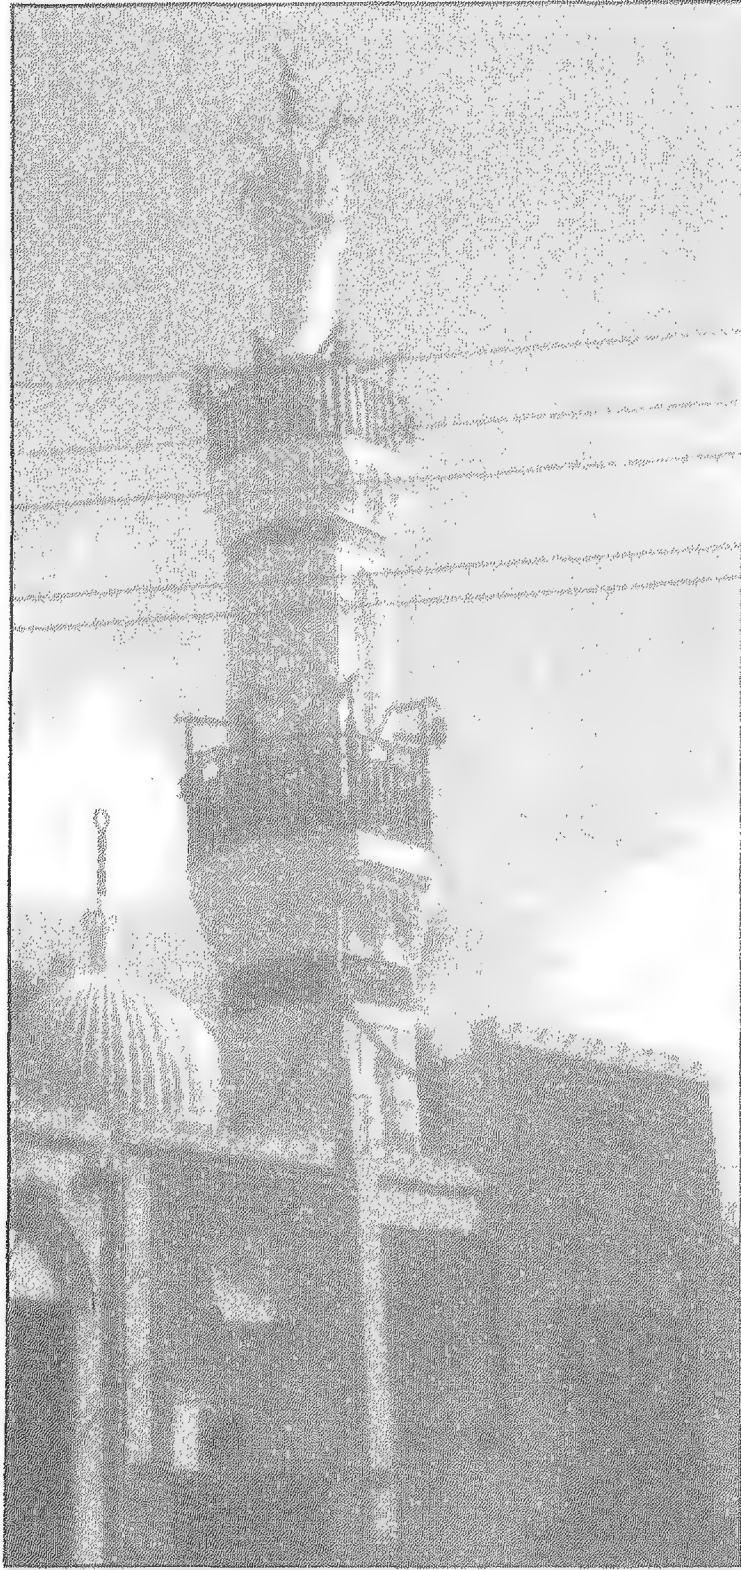
جامع أبو المكارم بعد الترميم

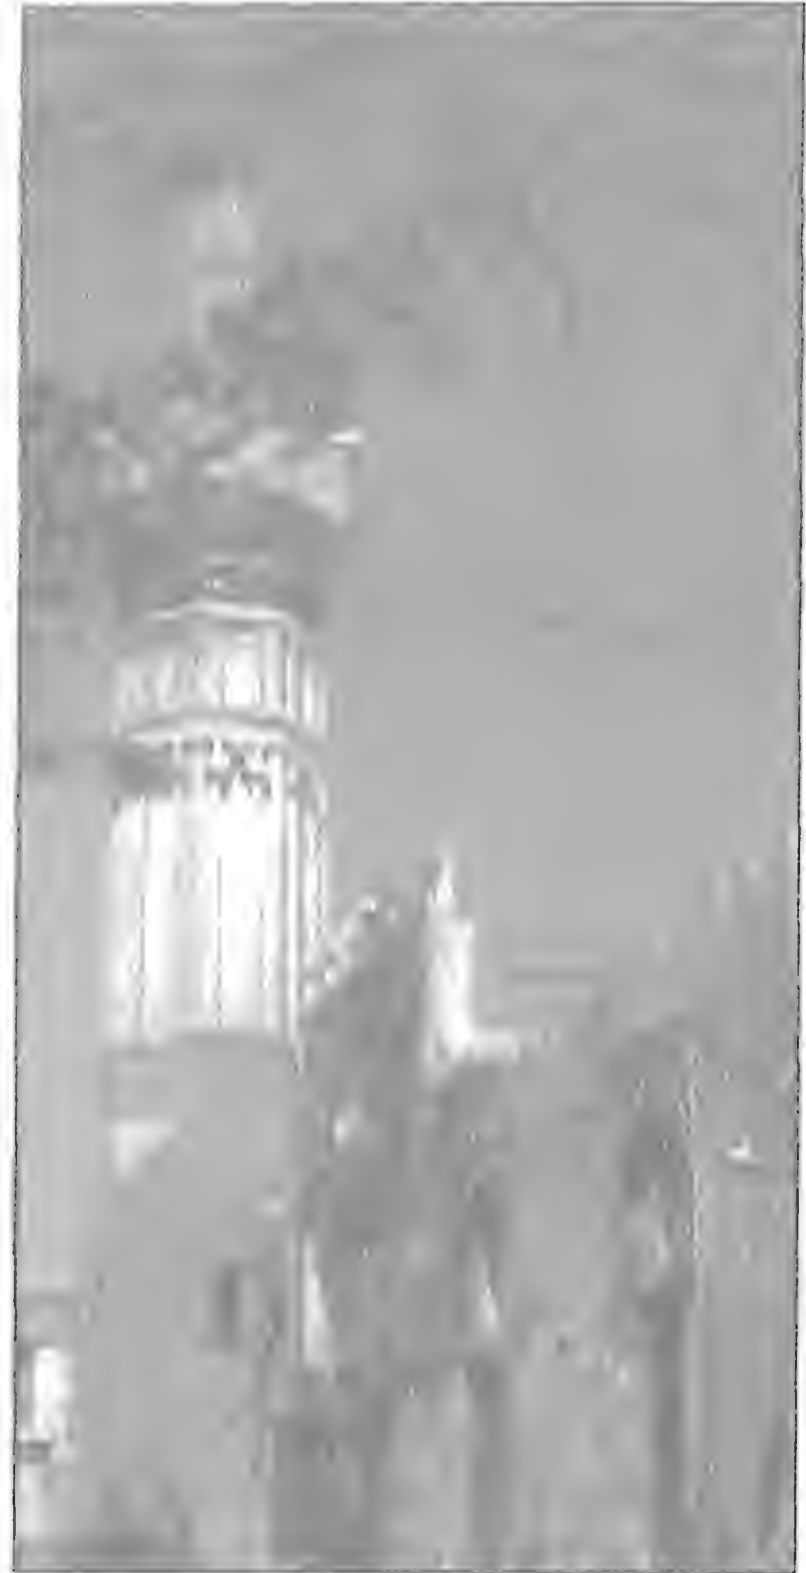
١ - ارتفاع منسوب المياه الجوفية الذى أدى الى تآكل فى أساسات الجدران وهبوط فى أرضيات الجامع .

- ٢ - تآكل زخارف المدخل والكحلة البارزة ، وانعدامها في أجزاء الواجهة واختفاء زخارف الطوب المنجور في أجزاء من المحراب .
- ٣ - وجود تصدعات وشروخ نافذة في أجزاء متفرقة من العقود والكوشات والجدران ولا سيما جدار القبلة .
- ٤ - تهالك شديد في كافة الأخشاب سواء أخشاب الأسقف وخاصة المنبر ودكة المبلغ والأوتار .
- ٥ - وجود ترميمات سابقة بأجزاء متفرقة من الجامع أدى الى تشويه العمارة القديمة للمسجد .
- ٦ - سقوط معظم زخارف المئذنة وتلفيات بالمقرنصات والخوذة .
- ٧ - تهالك حالة دورات المياه والميضاه تستوجب معالجة .

جامع الصعيده قبل الترميم

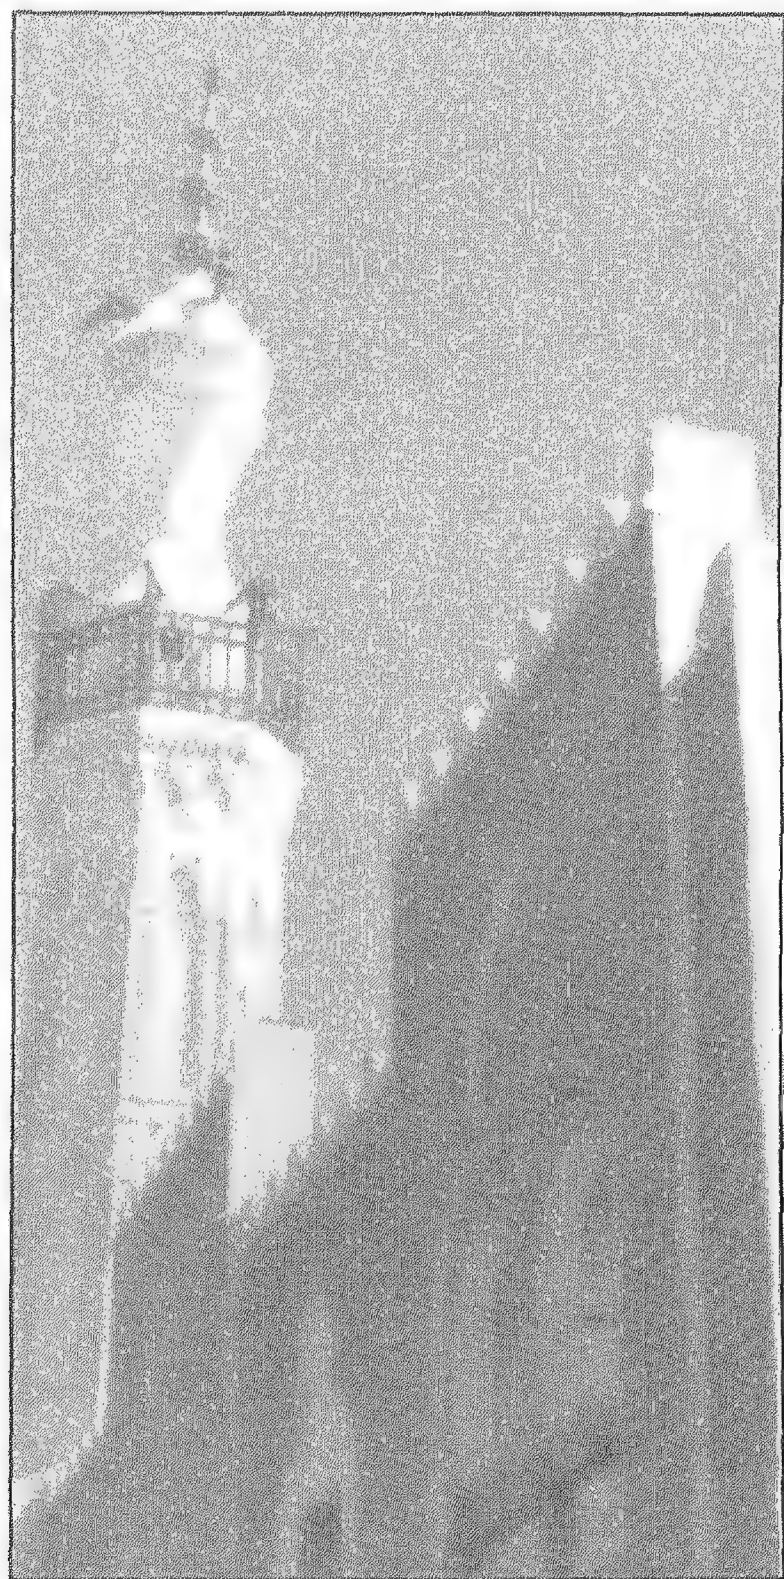
مسجد النميـرك بعـد الترميم

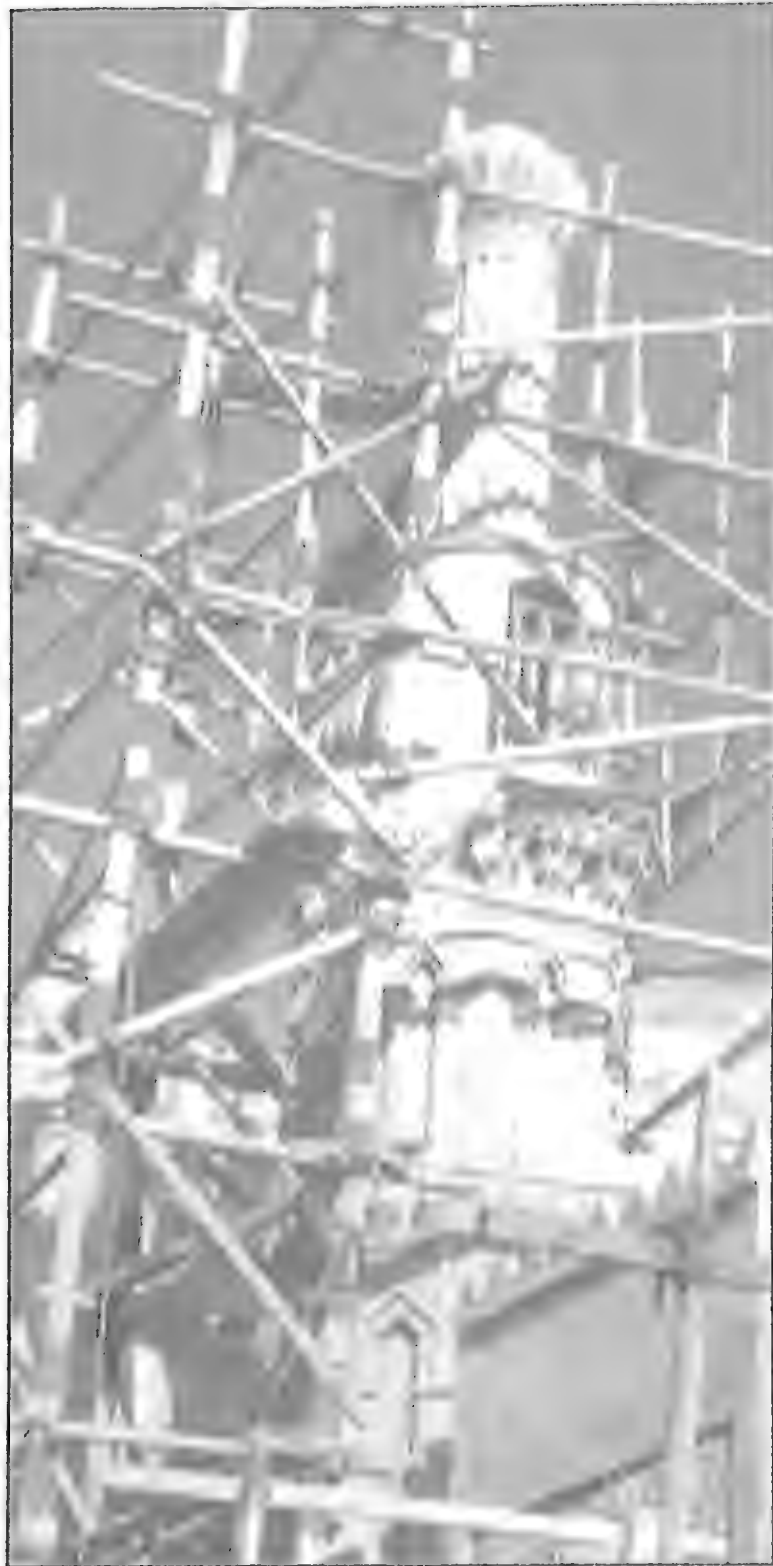
منكبة مسجد الشيخ شهبان أثناء الترميم

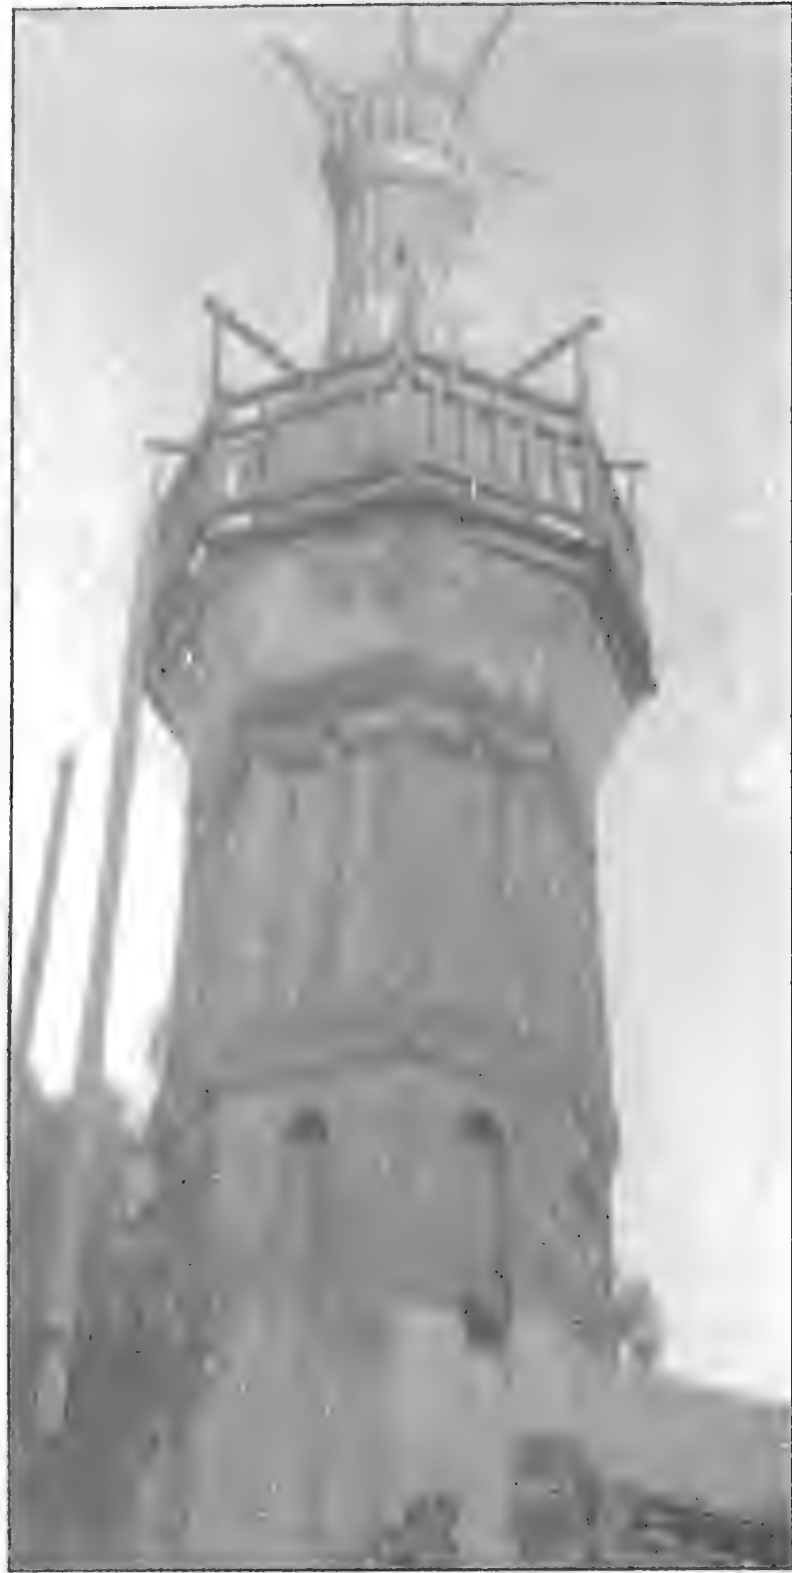
منكبة مسجد الشيخ شهبان قبل الترميم

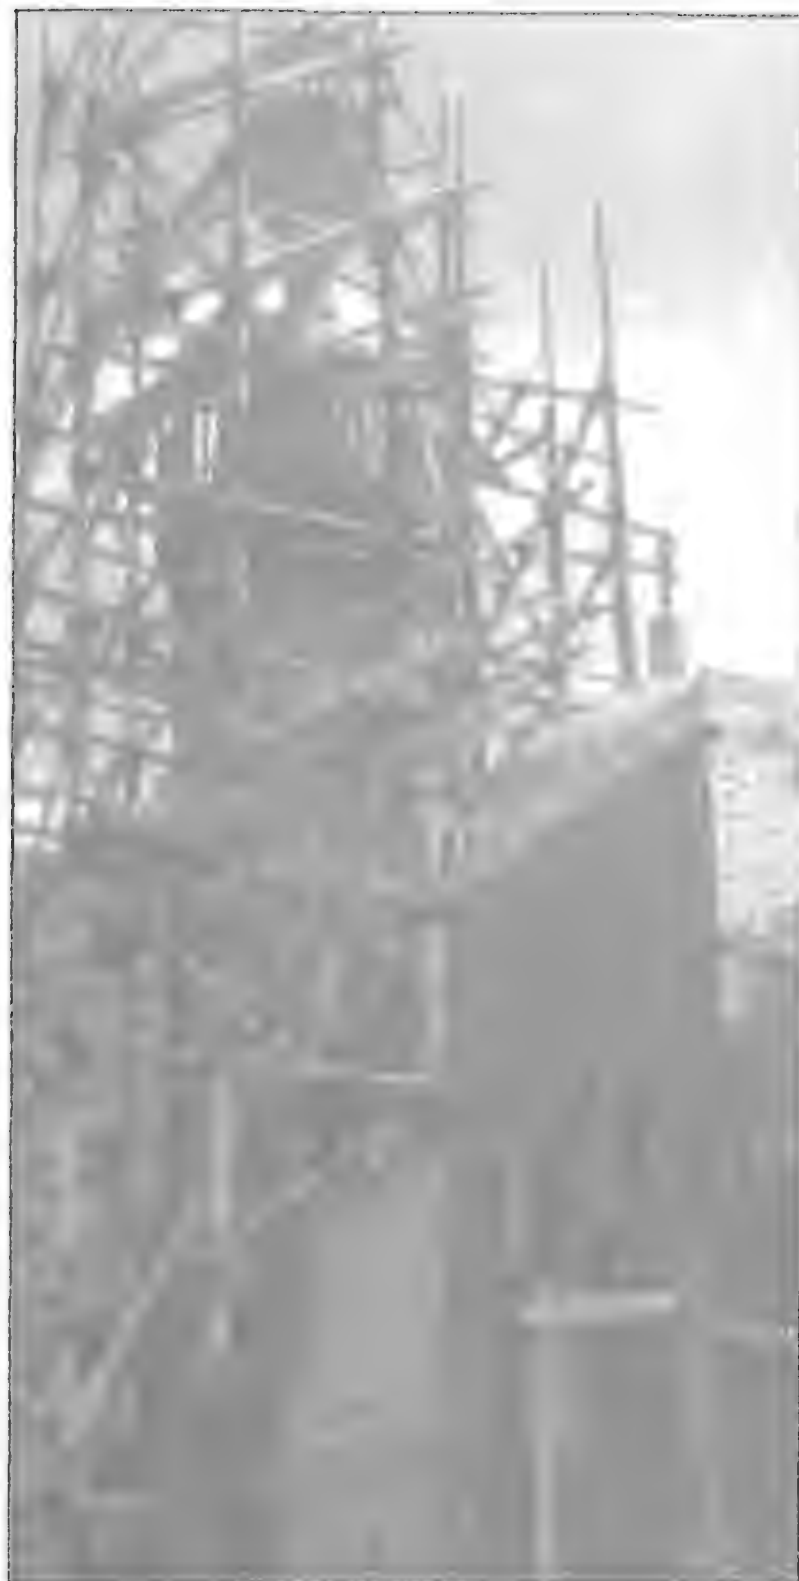
مسجد داعد الدار أثناء الترميم

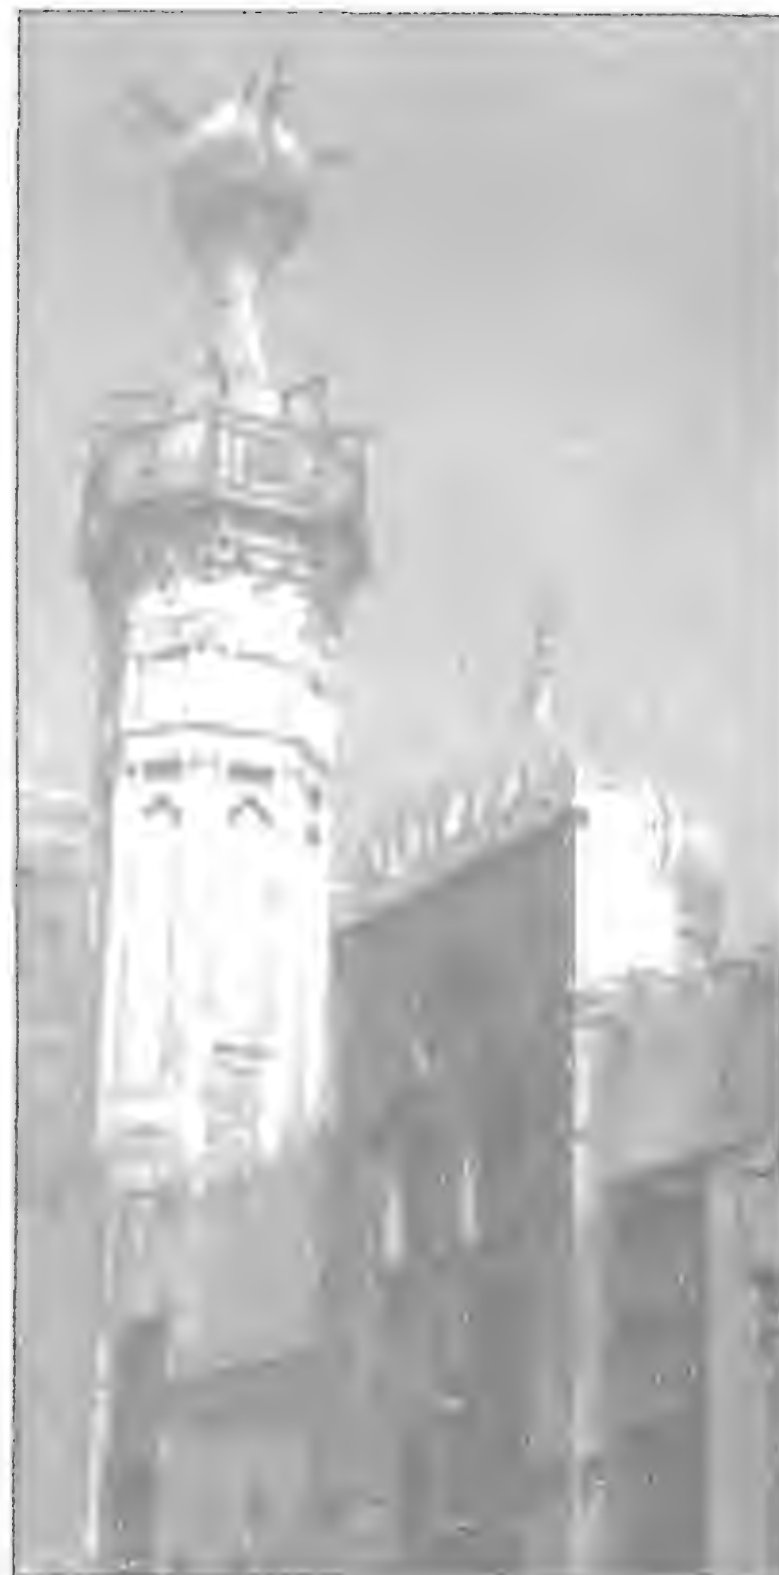
مسجد داعد الدار قبل الترميم

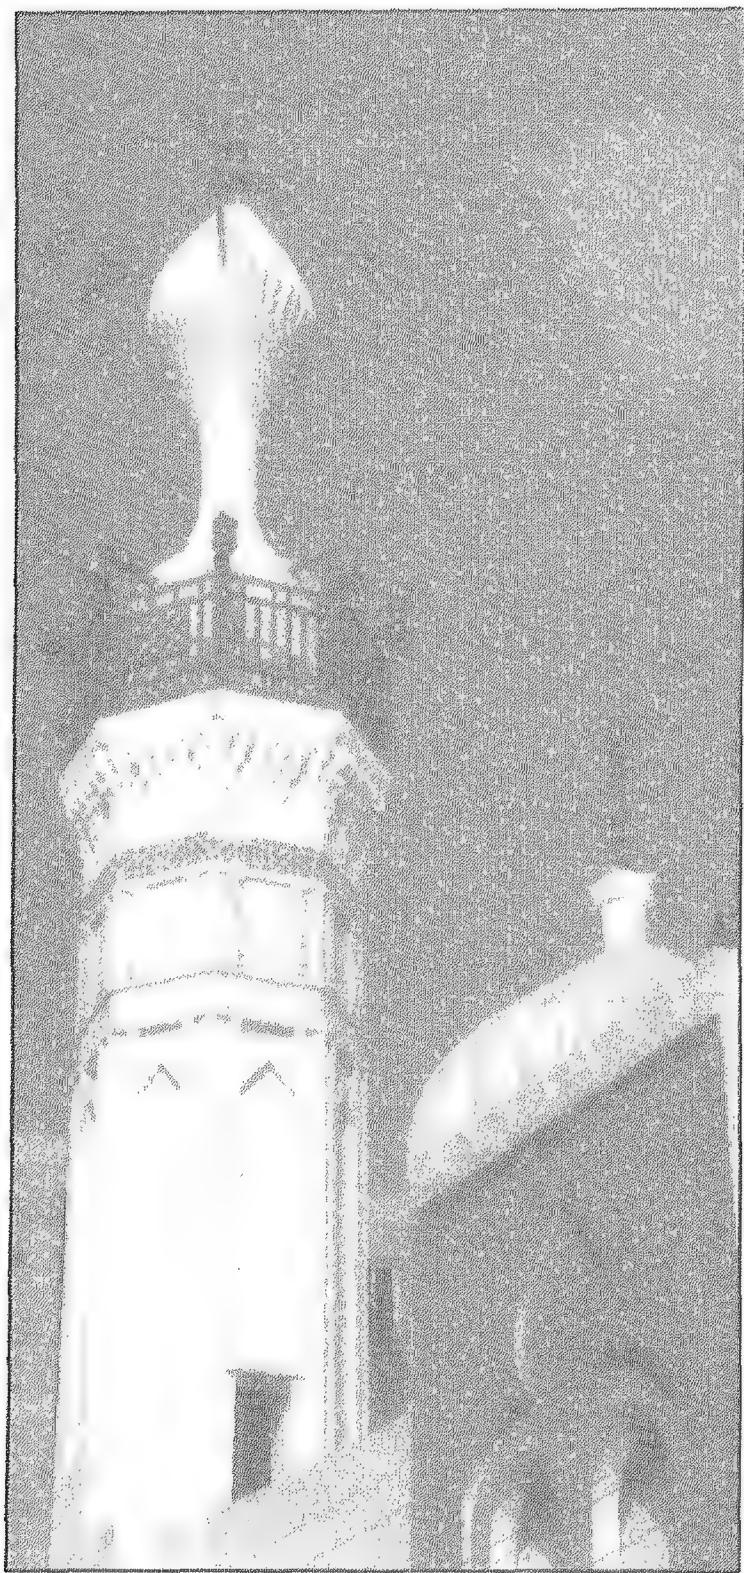
مسجد كاعى الكار بعد الترميم
